CONTENIDO DE LA NOTIFICACIÓN	
TIPO DE PROCESO	Ordinario De Responsabilidad Fiscal
ENTIDAD AFECTADA	ADMINISTRACION MUNICIPAL DE NATAGAIMA TOLIMA
IDENTIFICACION PROCESO	112 -099-2019
PERSONAS A NOTIFICAR	JESUS ALBERTO MANIOS URBANO identificado con CC. No. 93.477.285 Y OTROS, a la compañía de seguros LA PREVISORA SA. Y LIBERTY SEGUROS SA. A través de sus apoderados
TIPO DE AUTO	AUTO DE ARCHIVO DE PROCESO DE RESPONSABILIDAD FISCAL No. 044
FECHA DEL AUTO	29 DE NOVIEMBRE DE 2023
RECURSOS QUE PROCEDEN	NO PROCEDE RECURSO ALGUNO

AUTO DE ARCHIVO DE PROCESO DE RESPONSABILIDAD FISCAL No. 044

En la ciudad de Ibagué, a los veintinueve (29) días del mes de noviembre de dos mil veintitrés (2023) La Dirección Técnica de Responsabilidad Fiscal de la Contraloría Departamental del Tolima, profiere Auto de archivo del proceso de Responsabilidad Fiscal No. **112-099-2019** adelantado ante **LA ADMINISTRACION MUNICIPAL DE NATAGAIMA - TOLIMA.**

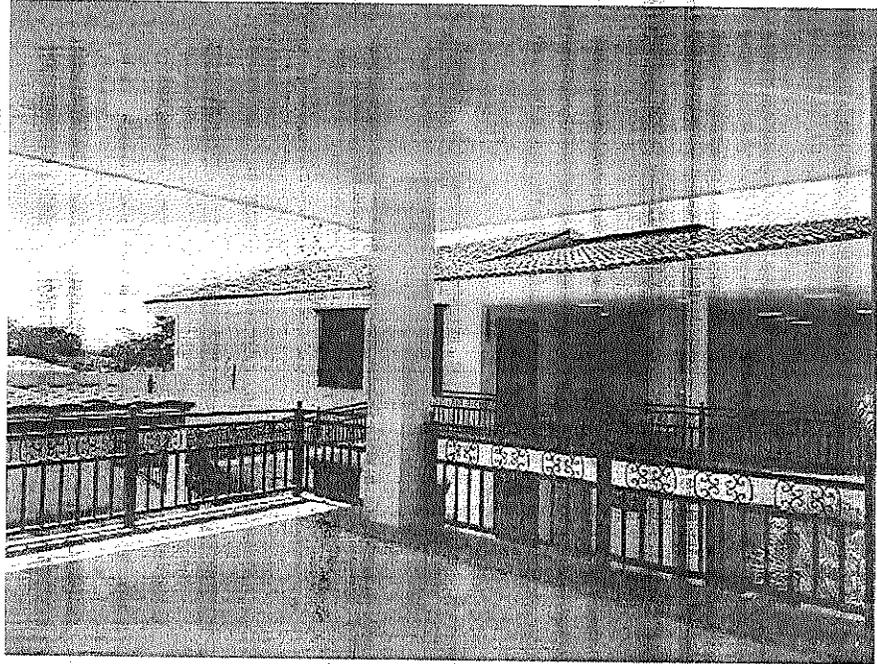
Ilustración 1 Teja de Barro Cubierta Casa de la Cultura

Cantidad Final: 280,00

Cantidad Auditada: 124,19

De acuerdo a la revisión documental y física del ítem de obra mencionado, se controvierte nuevamente dicha observación, esto de acuerdo a las memorias de cálculo de las Actas Parciales números 1, 2 y 5, en las que se adelantó ejecución total de esta actividad del proyecto, se evidencia el 100% de la cantidad de dicho ítem en la obra ejecutada, donde se precisan las áreas o ambientes en las cantidades de obra contratadas siendo soportadas de manera aclaratoria mediante plano técnico anexo que puede ser verificado y validado por el profesional idóneo del respetado ente de control, ya que esto no fue específico en el acta parcial número 1, donde no hubo claridad de los ambientes y la ubicación de las áreas que en su momento no logra observar el auditor en campo al carecer de este soporte.

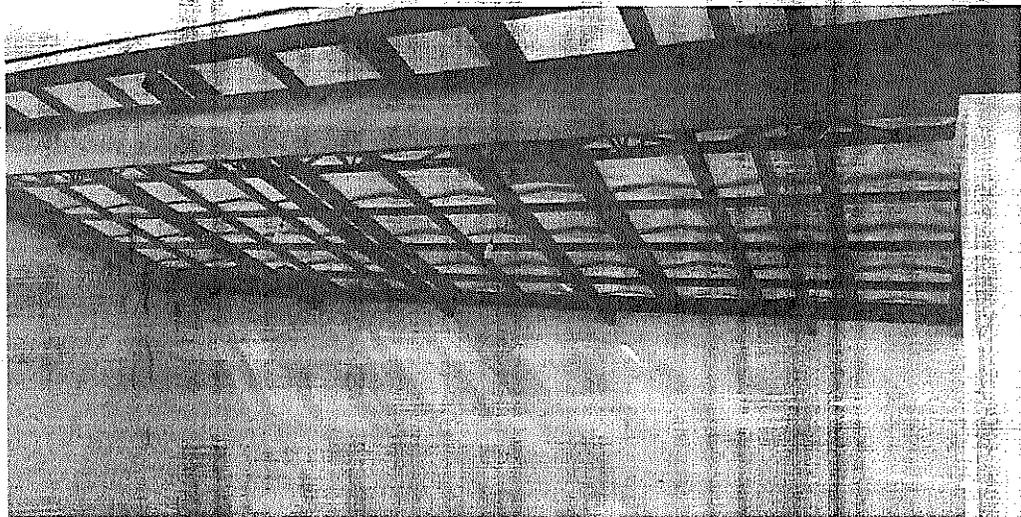
Ilustración 4 Estructura Metálica "correas" cubierta

Cantidad Final: 229,38

Cantidad Auditada: 224,80

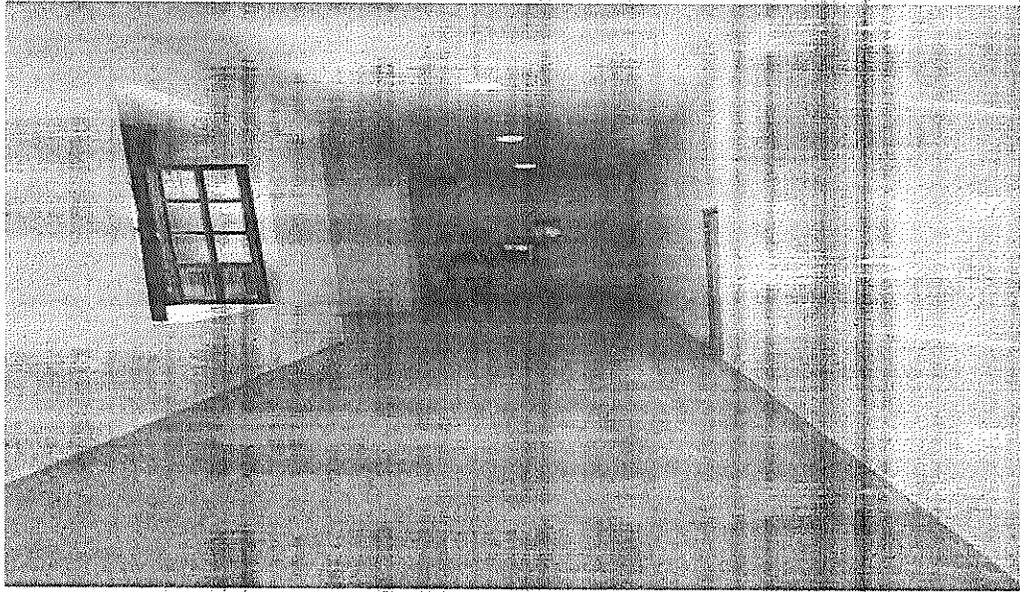
Ilustración 7 Ambientes con Dry Wall - Casa de la Cultura

Cantidad Final: 652,21

Cantidad Auditada: 642,00

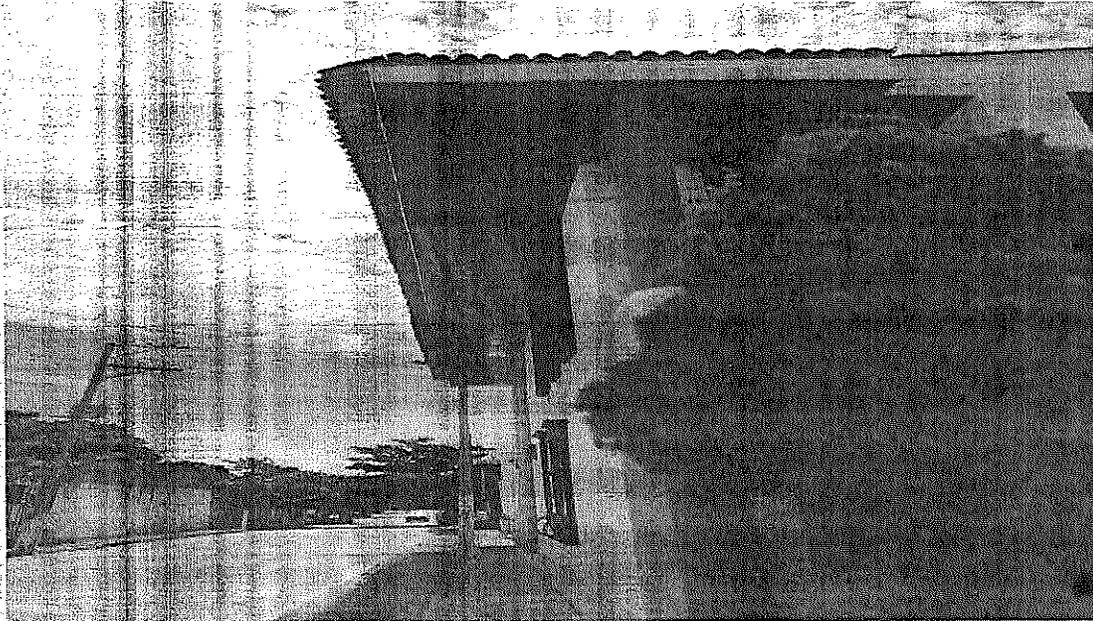
Ilustración 10 Vista áreas con instalación de Super Board - Casa de la Cultura

Cantidad Final: 116,90

Cantidad Auditada: 40,00

De acuerdo a la revisión documental y física del ítem de obra mencionado, se controvierte nuevamente dicha observación, esto de acuerdo a las memorias de cálculo de las Actas Parciales 2, 4 y 5 en las que se adelantaron ejecución total de esta actividad del proyecto, se evidencia el 100% de la cantidad de dicho ítem en la obra ejecutada, donde se precisan las áreas o ambientes en las cantidades de obra contratadas siendo soportadas de manera aclaratoria mediante plano técnico que puede ser verificado y validado por el profesional idóneo del respetado ente de control, ya que esto no fue específico en las actas parciales número 2, 4 y 5, donde hubo la medición respectiva por el contratista de obra y personal técnico perteneciente a la Secretaría de Obras Públicas.

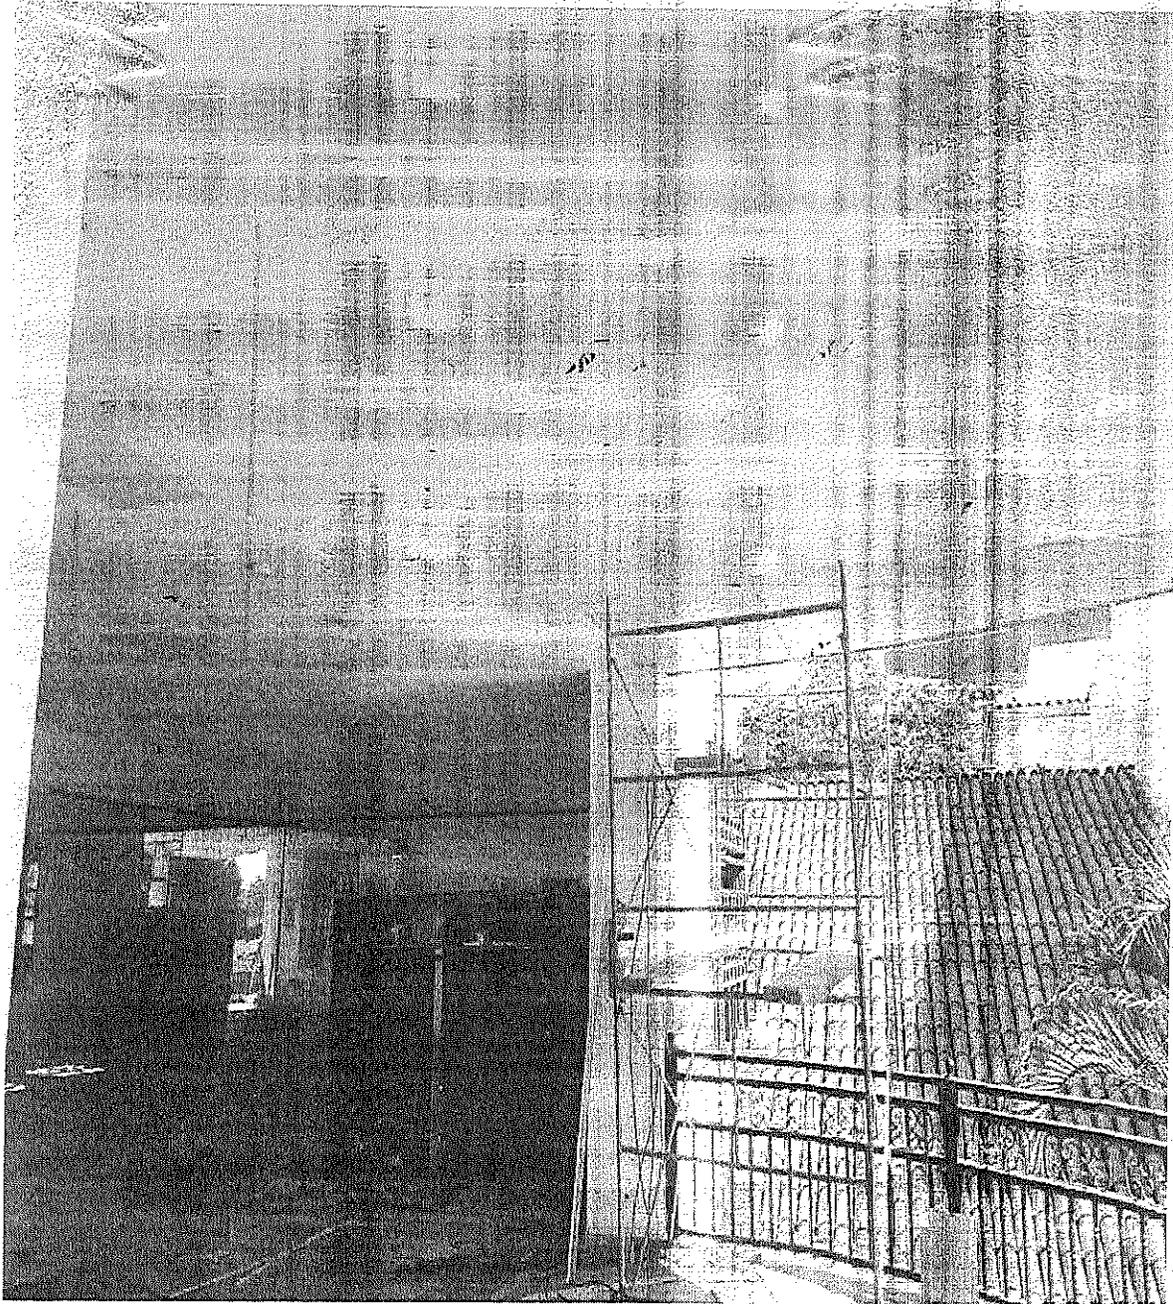
Ilustración 01: Verificación ítems 2.1 suministro de cubierta en teja artesanal de barro

desgaste prematuro debido a una acción externa que genera una invasión de palomas, la cual no ha sido controlada por arte de la administración Municipal de Natagaima.

En estado de la diligencia se aporta el registro fotográfico de la evidencia de la ejecución de este ítem, la cual es aportada en cada por parte del Dr. Andrés Felipe Duarte Rojas, en medio magnético y se descarga para evidenciarse en este ítem.

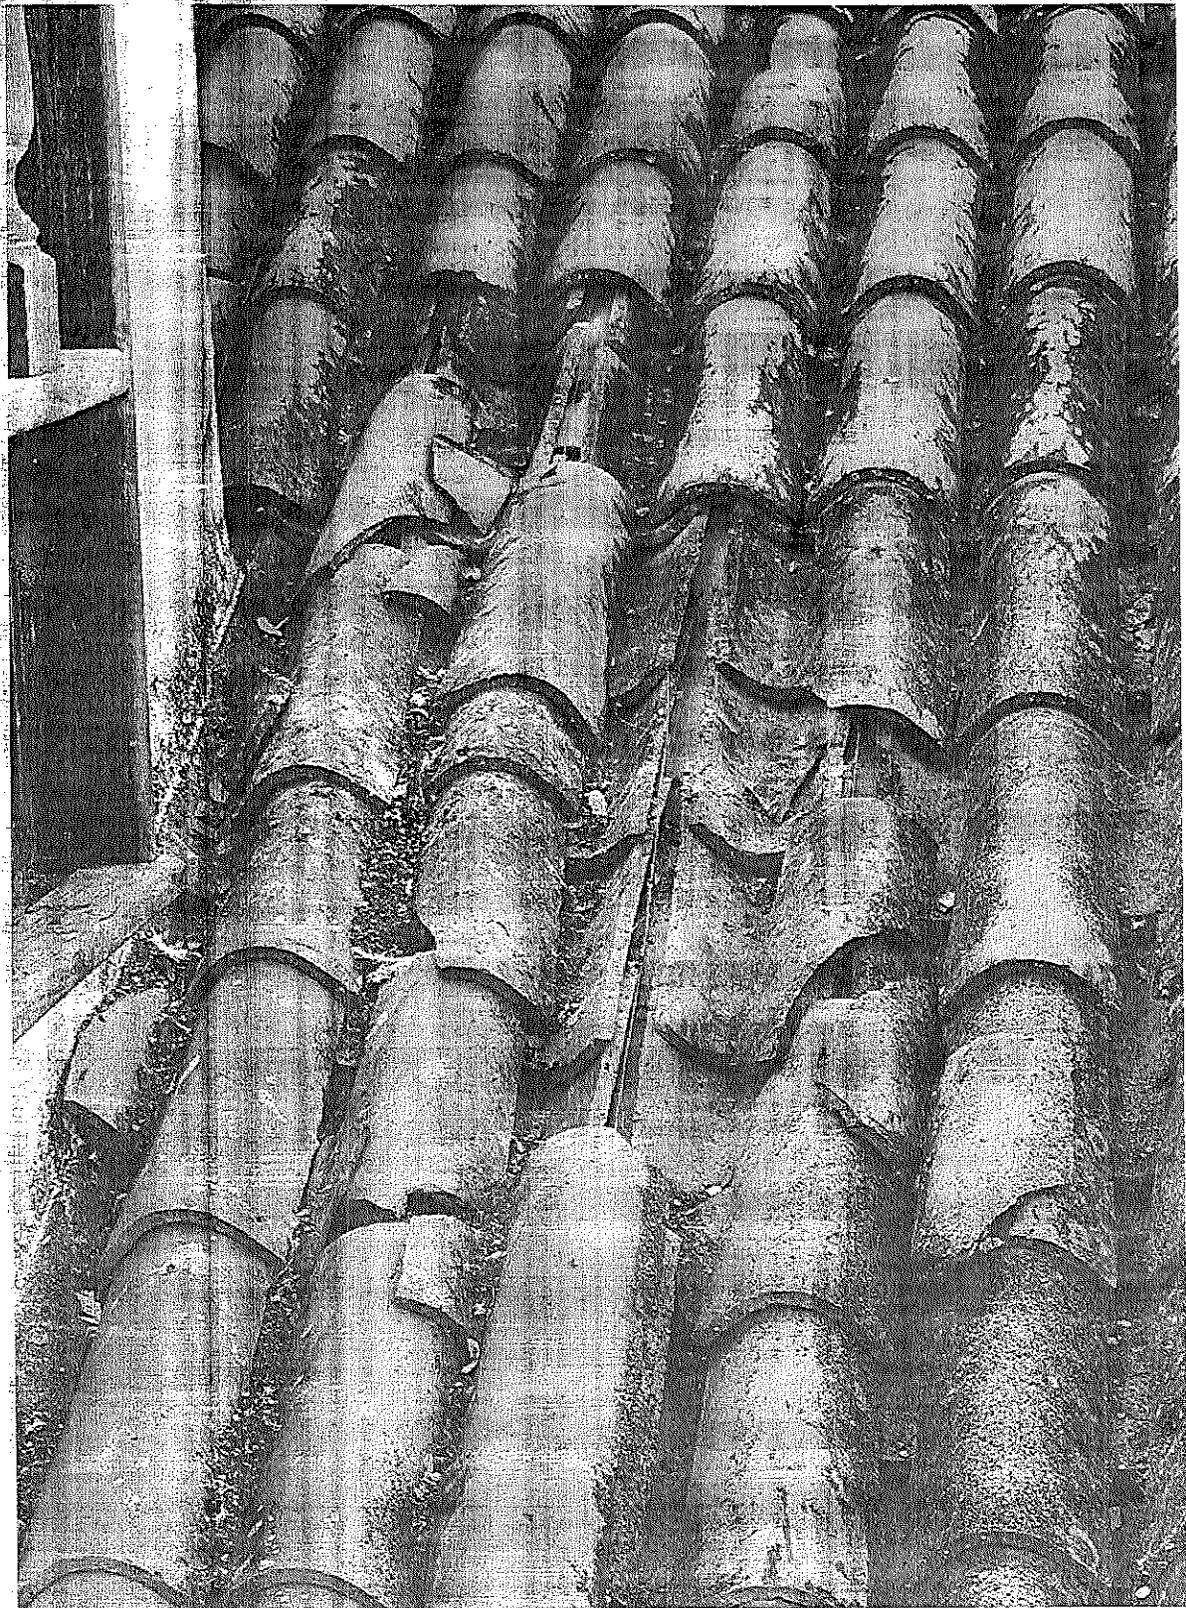
Ilustración 02: Verificación ítems 2.1 suministro de cubierta en teja artesanal

Estas ilustraciones no sindicán el deterioro normal por el paso del tiempo y la sobre población de palomas en el techo

En consecuencia, de lo anterior la Contraloría evidencia que las obras realizadas 250 del 2018, están siendo afectadas por este fenómeno externo (sobrepoblación de palomas) a lo cual la administración ha hecho caso omiso, permitiendo con esto el deteriorado continuo en la edificación.

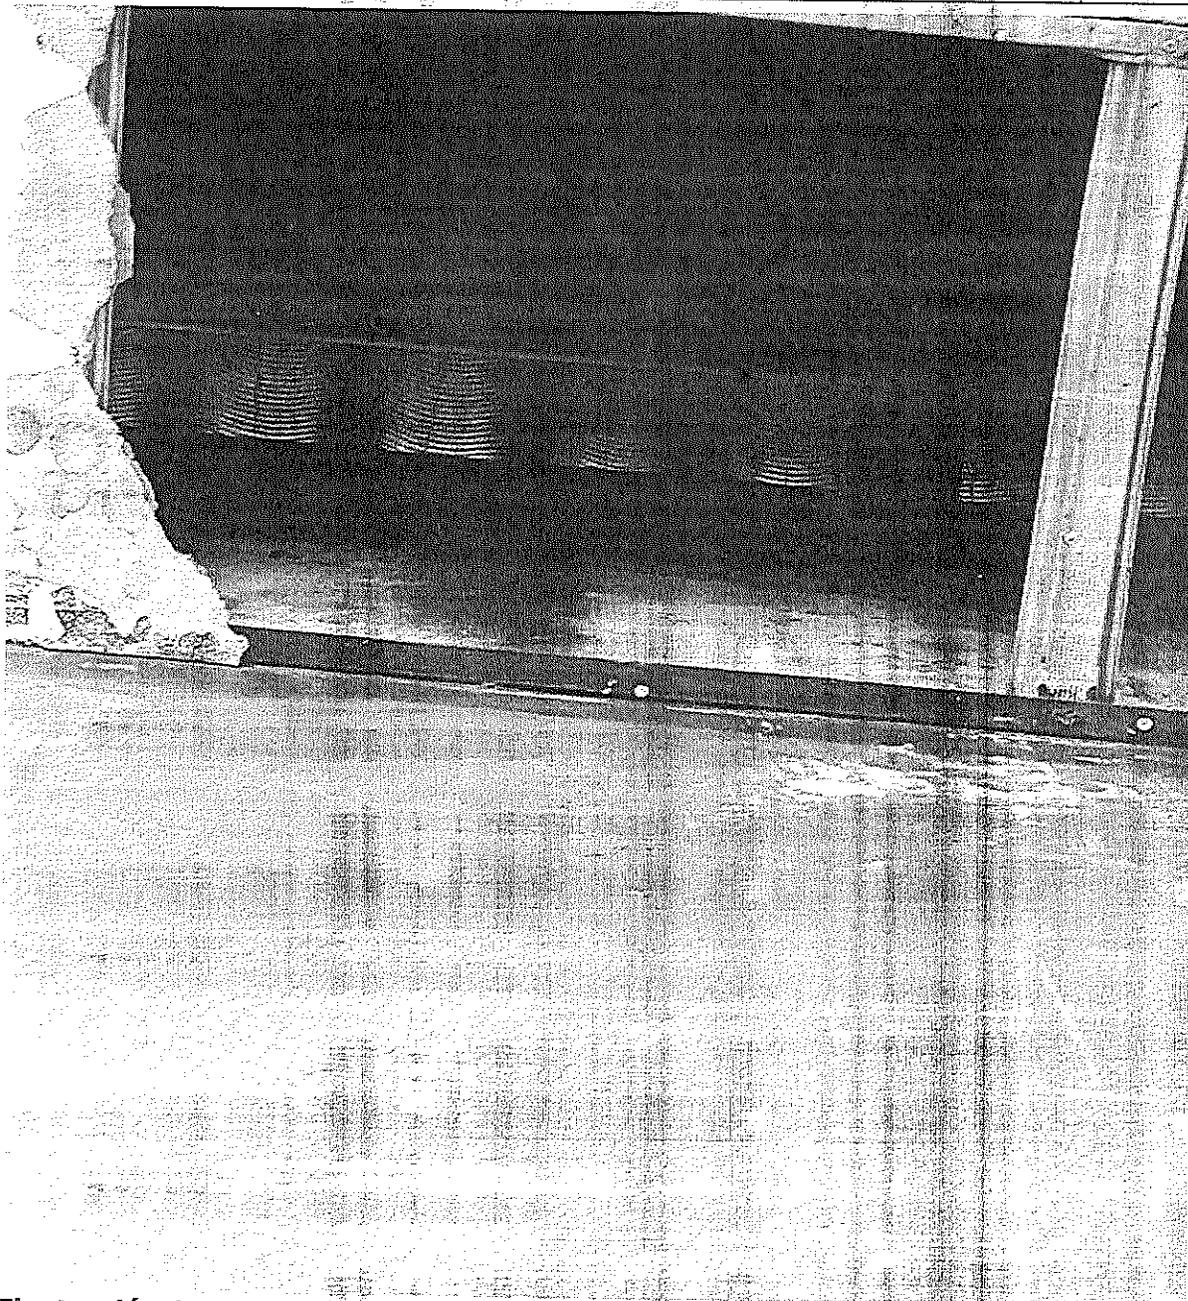
Ilustración 09 suministro e intalacion dry-wall

CONCLUSION: NO SE CONFIRMA porque a pesar de evidenciarse cantidades faltantes de obra dry wall no obedece a causa imputable al contratista, sino obedece a causa externa (superpoblación de palomas que habitan en el cielo raso del edificio lo que ha generado deterioro prematuro y que se agrava con el paso del tiempo.
