AUTO MEDIANTE EL CUAL SE CORRE TRASLADO DE UN INFORME TÉCNICO A LOS SUJETOS PROCESALES DENTRO DEL PROCESO CON RADICADO PRO- 112-009-2023, ADELANTADO ANTE LA ADMINISTRACION MUNICIPAL DEL ESPINAL TOLIMA

**Informe Técnico contrato 642 de
2019**

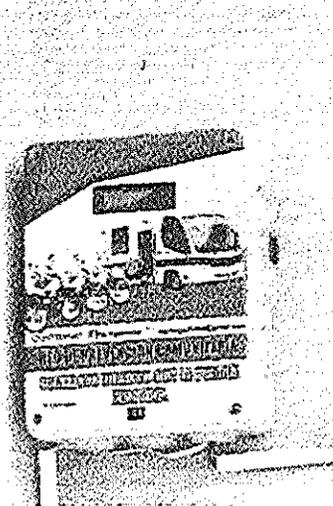
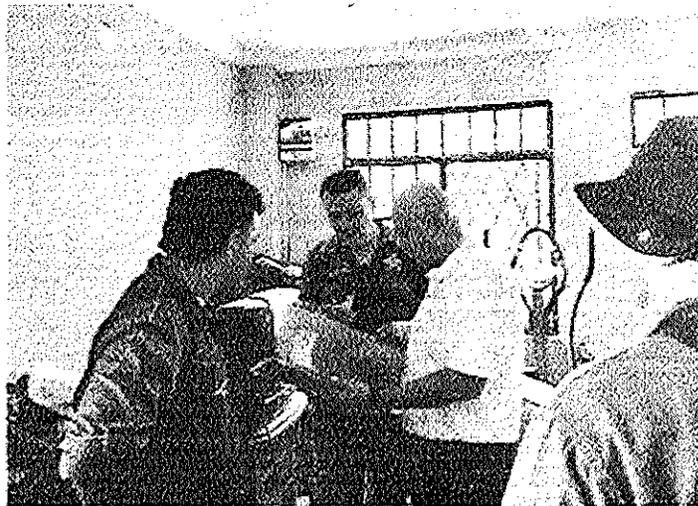
ALARMA N° 06

La alarma se encuentra instalada en la vivienda de la señora Alba María Medina identificada con cédula 65.702.373 es la vicepresidente de la junta de acción comunal de Villa Nueva, quien es la encargada de la guarda y custodia del panel, manifiesta que no tiene conocimiento si ha funcionado pero una vez el ingeniero hace prueba de la alarma se evidencia que está en funcionamiento.

Adicionalmente aduce que es posible que la señora Alba la mantuviera desconectada en razón al consumo de energía para ella implicaba tenerla conectada, por quedar instalada dentro de su domicilio.

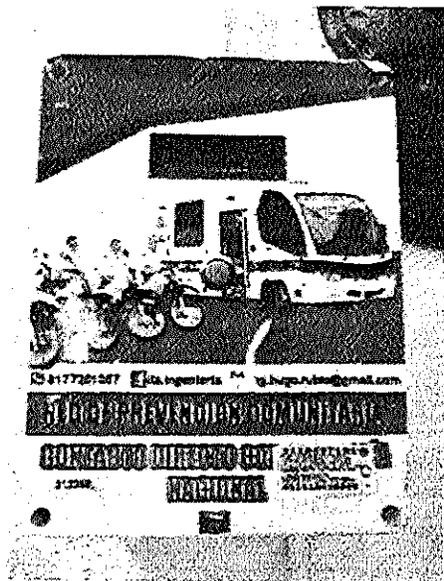
ALARMA N° 07

La alarma se encuentra ubicada en el domicilio de la señora María Dilia Medina Castillo identificada con cédula 65.723.012 en calidad de presidente de la junta de acción comunal de verdad paraje la arenosa, quien fue encargada de la guarda y custodia del panel de la alarma manifiesta que la alarma si ha funcionado desde su instalación e incluso actualmente la pone en funcionamiento pese a que ya no funciona con el celular y la SIM card que fue entregada por la Administración, pero si es activada mediante el botón de pánico, ya que la comunidad se comunica con ella en los diferentes casos de emergencia y por lo tanto resalta su funcionalidad para la misma.

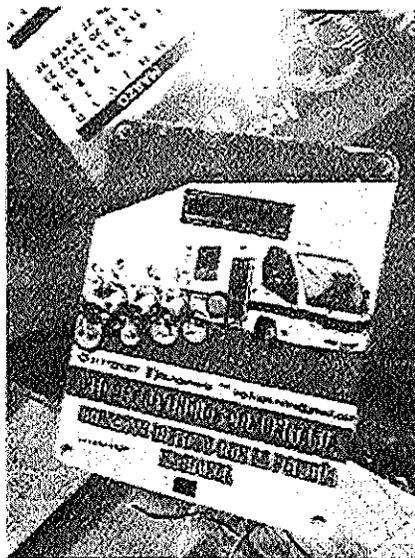
ALARMA N° 09

La alarma se encuentra ubicada en la vivienda de la señora María Eugenia Urueña Cardozo identificada con cédula de ciudadanía 65.700.962, en calidad de presidente de la junta de acción comunal del barrio primero de mayo, quien estuvo a cargo de la guarda y custodia de la alarma, manifiesta que si funcionó un tiempo, ya que varias veces se llamó a la Policía por medio de la alarma aproximadamente más de 1 año pero por falta de mantenimiento no volvió a funcionar, sin embargo si prestó servicio a la comunidad.

Actualmente el panel de la alarma no está instalada en razón a que la propietaria de la vivienda donde está instalada realizó adecuaciones a su vivienda y la desistió.

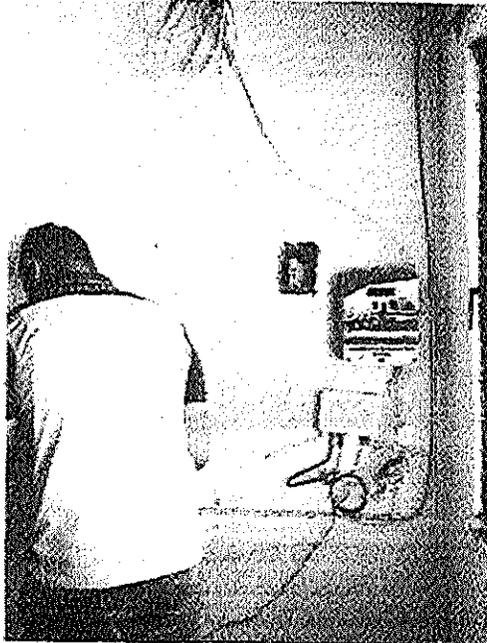
ALARMA N 12

La alarma se encuentra instalada en la vivienda del señor Edgar Quintero identificado con cedula 93.115.680 en calidad de presidente de la junta de acción comunal Santa Rosa 1, quien manifiesta que como habitante del sector da fe que la alarma duró funcionando alrededor de 5 meses, pero luego no volvió a funcionar. De acuerdo a las pruebas realizadas por el Ingeniero actualmente el panel de la alarma se encuentra quemado.

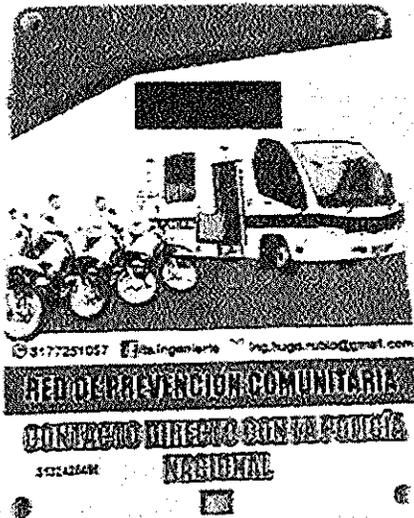
ALARMA N° 16

El panel de la alarma se encuentra instalado en la vivienda que reside el señor Nestor Andrés Cortes, quien fue Director de Seguridad y Justicia en la época de los hechos de la investigación. De acuerdo a lo verificado por el Ing, la alarma se encuentra instalada y pese a que los cables estaban cortados, el Ing logró hacer una conexión con los mismos y verificar que estaba funcionando a través del botón de pánico e igualmente se encontraron las dos sirenas instaladas.

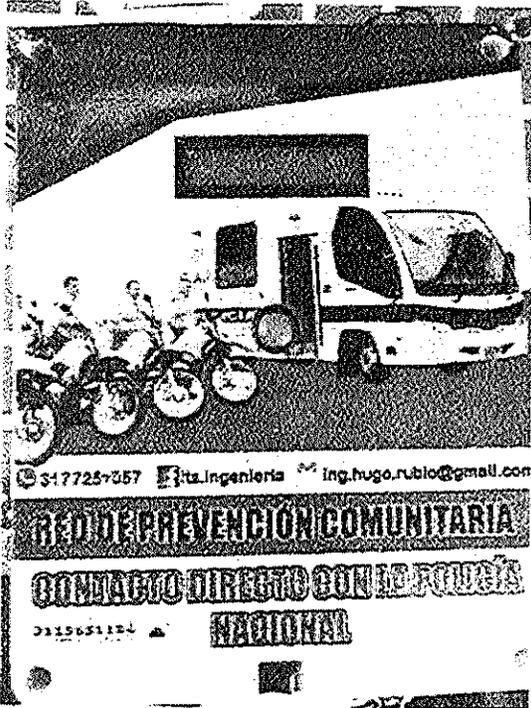
ALARMA N° 18

La alarma se encuentra ubicada en la vivienda del señor Duber Ochoa Portela identificado con cédula de ciudadanía 93.130.165, quien manifiesta ser dueño de la vivienda donde está instalado el panel y expone que la alarma si funcionó por alrededor de 4 meses pero hace mucho fue desinstalada, ya que no se prestó servicios de acompañamiento ni mantenimiento por parte de nadie, a tal punto que actualmente el panel no está instalado sino que estaba guardado por el usuario.

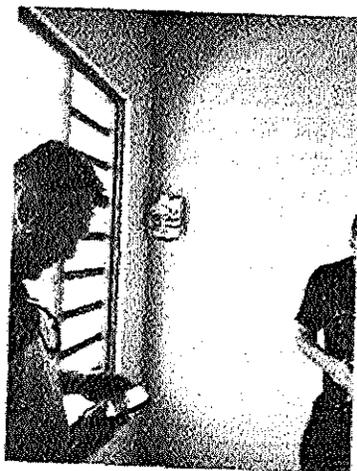
ALARMA N° 20

La alarma está ubicada en el domicilio del señor Cesar Trujillo manifiesta que recibió el panel de la alarma y una vez fue instalada funcionó durante aproximadamente 3 meses, ya que después la Administración siguiente no realizó mantenimiento ni ninguna gestión para su operatividad. Sin embargo, a la fecha la alarma si está funcionando, a tal punto que el usuario le realizó una conectividad adicional a motu proprio para dejarle un interruptor y poder accionar mediante ese dispositivo.
