**AUTO No. 003 MEDIANTE EL CUAL SE CORRE TRASLADO DE UN INFORME TÉCNICO A LOS SUJETOS PROCESALES DENTRO DEL PROCESO CON RADICADO 112-055-2022, ADELANTADO ANTE LA ADMINISTRACION MUNICIPAL DE NATAGAIMA TOLIMA**

*"El Municipio de Natagaima Tolima, celebró contrato de Obra No. 266 de 14 de agosto de 2016 con Henry Cutiva para la "Adecuación de los pasos nivel o quiebra patas en la vía de la vereda Pueblo Nuevo del municipio de Natagaima departamento del Tolima" por un valor total de \$21'575.987,5; los cuales consisten en la intervención o reconstrucción de 4 unidades.*

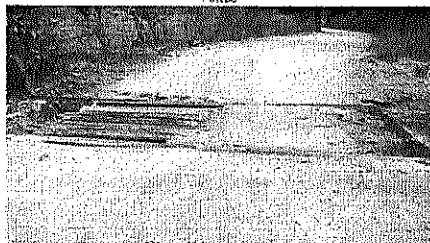
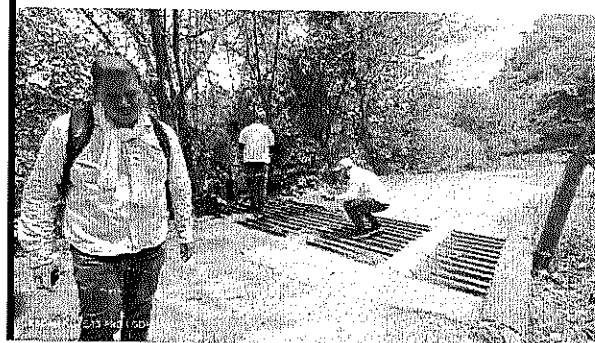
Número 3.

Quebra patas numero 3: Informe técnico supervisión/ Visita 01 de agosto

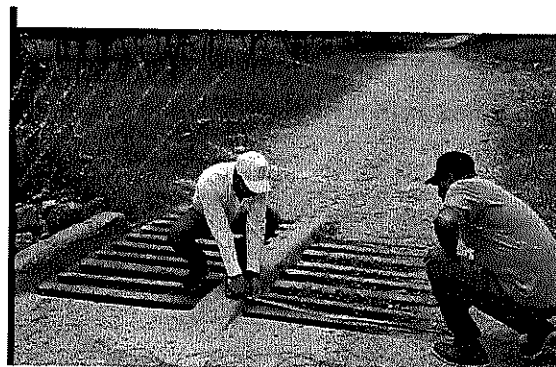
Número 4.

Quebra patas numero 4: Informe técnico supervisión/ Visita 01 de agosto
