| CONTENIDO DE LA NOTIFICACIÓN | |
|---|---|
| TIPO DE AUTO | <b>AUTO POR EL CUAL SE CORRE TRASLADO DE INFORME TÉCNICO DEL 19 DE OCTUBRE DE 2025 DENTRO DEL PROCESO DE RESPONSABILIDAD FISCAL No.112-089-2020 ADELANTADO ANTE LA ADMINISTRACIÓN MUNICIPAL DE ARMERO GUAYABAL-TOLIMA.</b> |

AUTO POR EL CUAL SE CORRE TRASLADO DE INFORME TÉCNICO DEL 19 DE OCTUBRE DE 2025 DENTRO DEL PROCESO DE RESPONSABILIDAD FISCAL No.112-089-2020 ADELANTADO ANTE LA ADMINISTRACIÓN MUNICIPAL DE ARMERO GUAYABAL-TOLIMA.

| DOCUMENTO | DETALLE |
|---|---|
| OBJETO | CONSTRUCCION DE PARQUES BIOSALUDABLES RECREATIVOS CON FUNCIONAMIENTO DE ENERGIA SOLAR EN EL MUNICIPIO DE ARMERO GUAYABAL - TOLIMA |

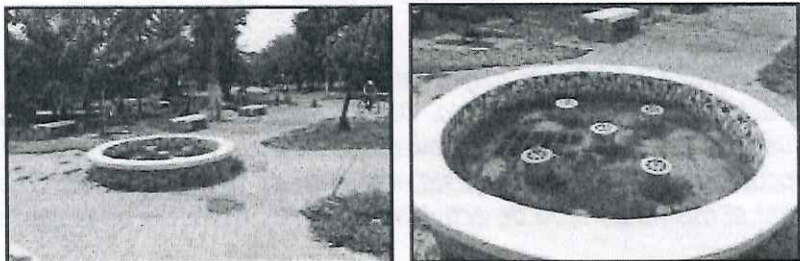
Fotos Nos. 1 y 2  
 Boquillas e iluminaci6n fuente Parque Visi6n Mundial

| Item | Actividad | Unidad | Cantidad Afectada | Valor Unitario | Valor Total | Observaciones |
|---|---|---|---|---|---|---|
| 7.2 | LUMINACION Y MOTOBOMBA FUENTE (INCLUYE ACCESORIOS DE INSTALACION) | UND | 1 | | | Se instalaron las cinco boquillas y lamparas led tipo dona pero no se evidenci6 su funcionamiento. Ver foto Nos. 1 y 2 |

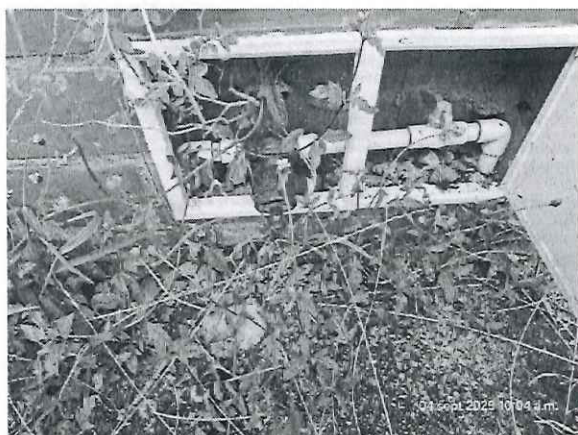
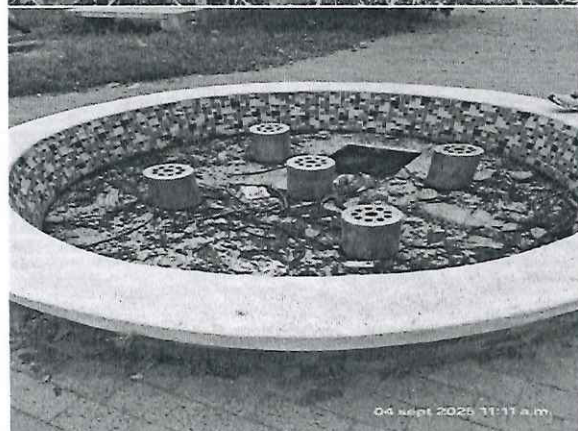
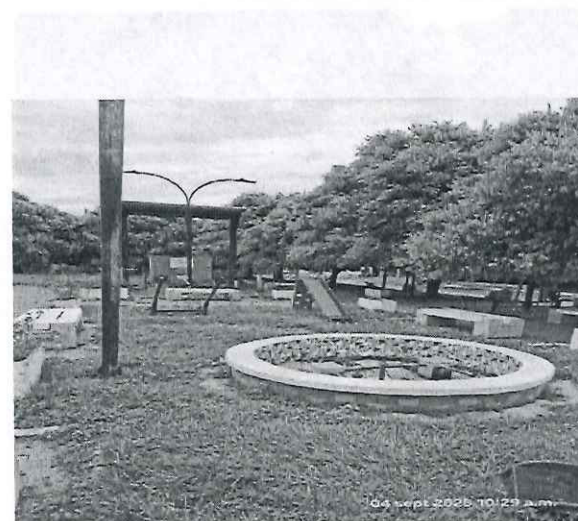
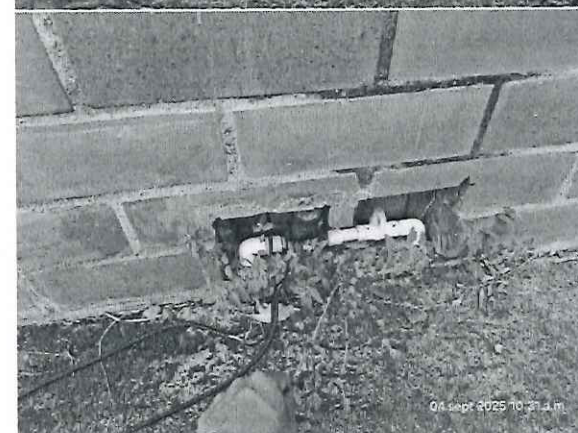
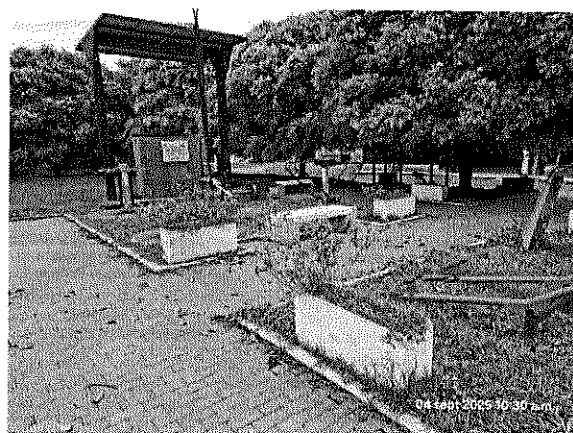
Registro fotográfico:

Dicho monto se determinó a partir de la verificación técnica y física de los bienes e infraestructuras financiados con recursos propios, los cuales se encuentran actualmente inservibles y sin cumplir la finalidad para la cual fueron construidos o adquiridos, tal como se detalla a continuación:
