**AUTO NÚMERO 008 POR EL CUAL SE CORRE TRASLADO DE UNA DILIGENCIA DE VISITA TÉCNICA REALIZADA DENTRO DEL PROCESO DE RESPONSABILIDAD FISCAL No.112-070-2023 ADELANTADO ANTE LA GOBERNACIÓN DEL TOLIMA, EMPRESA GENERADORA DE ENERGÍA DEL TOLIMA S.A-ESP EGETSA Y MUNICIPIO DE LÉRIDA**

## RESULTADO DE LA VISITA TÉCNICA

#### **INFORME TÉCNICO ADICIONAL.**

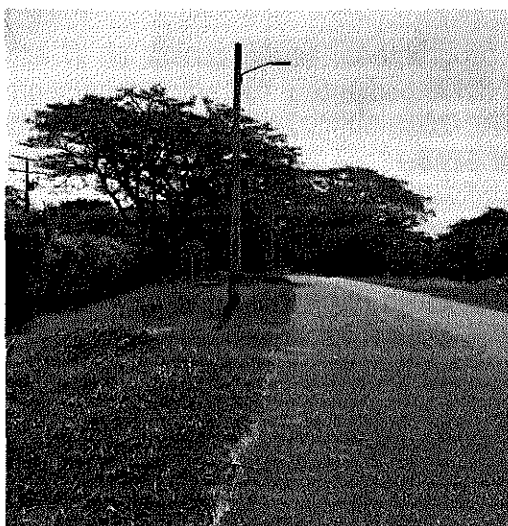
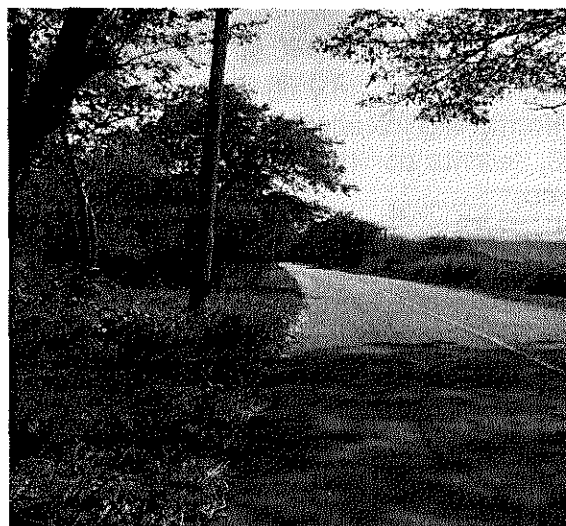
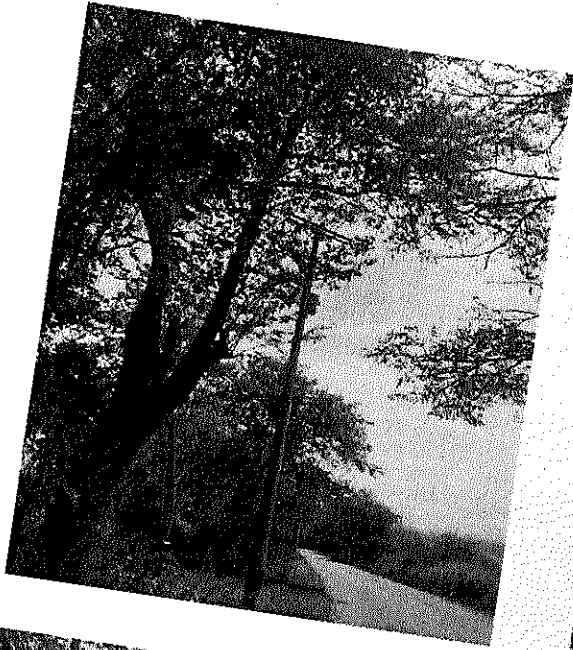
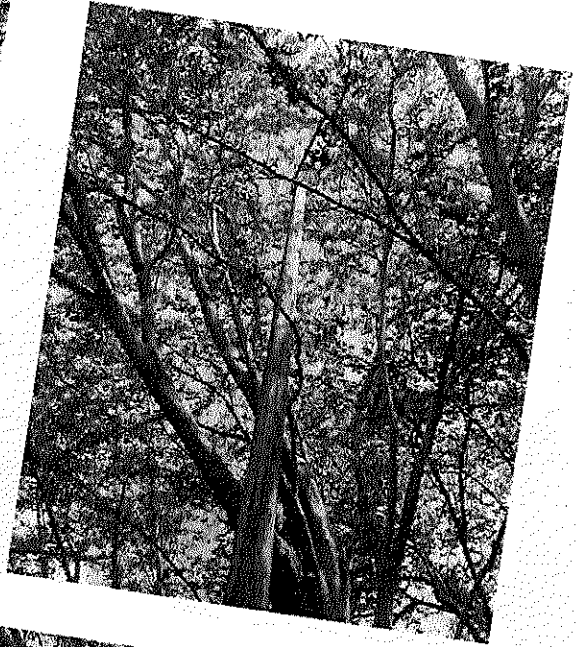
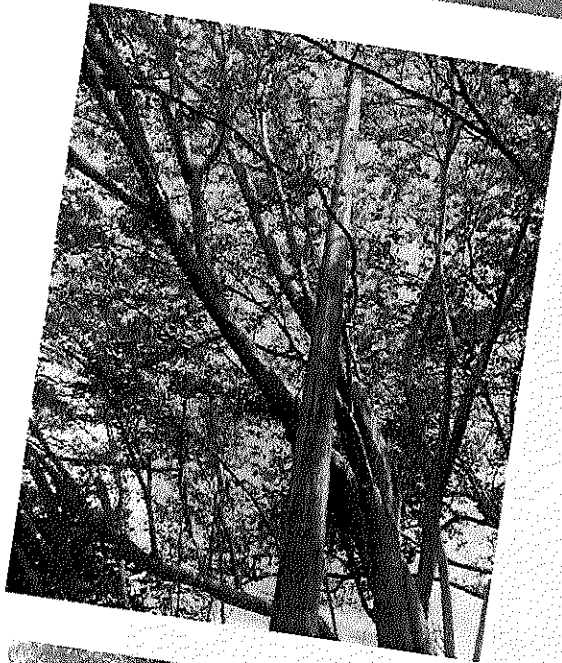
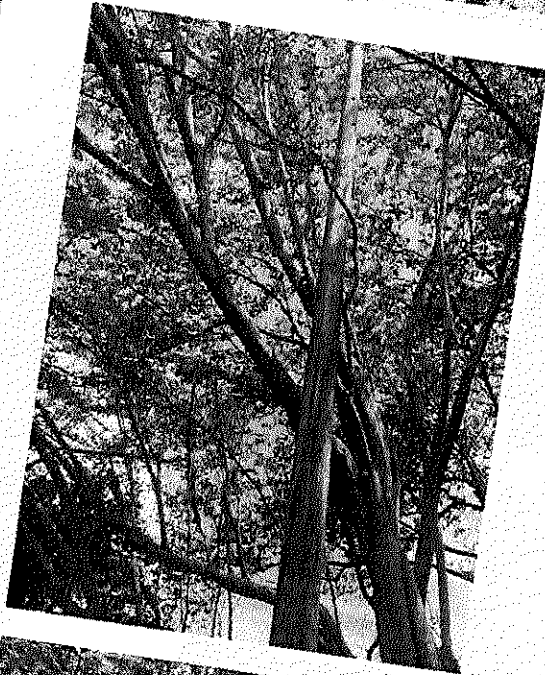
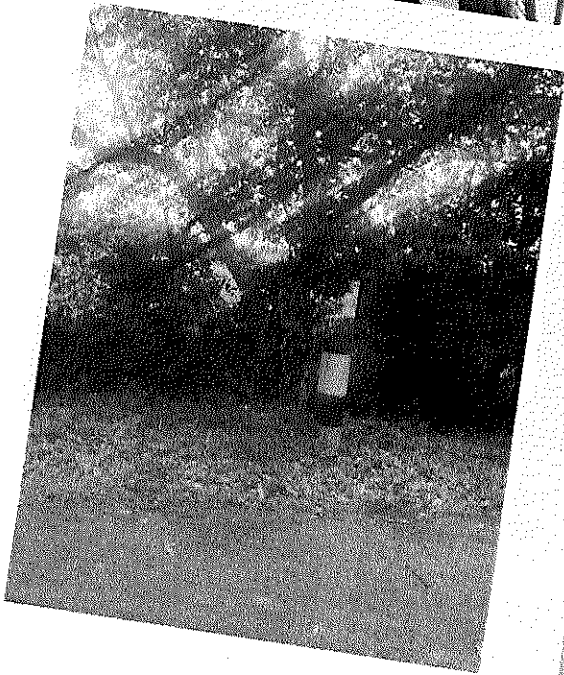
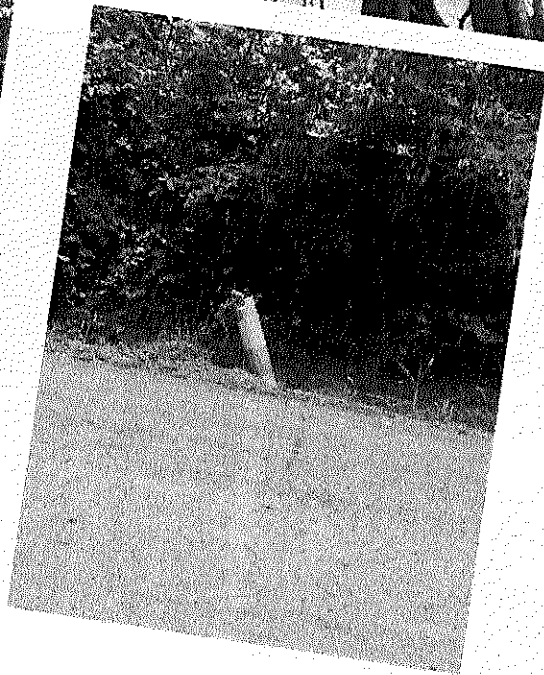
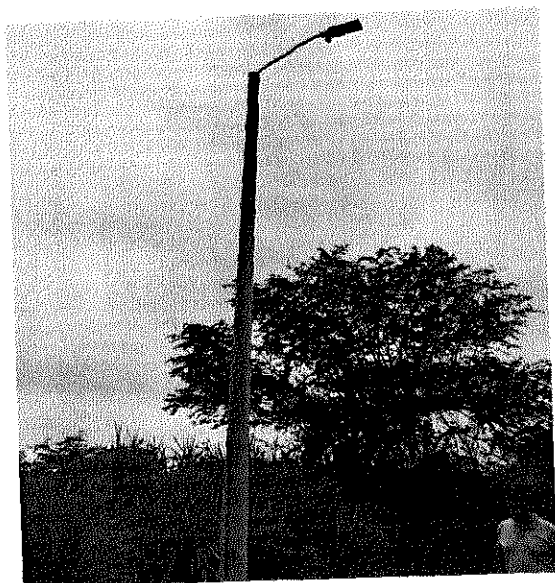
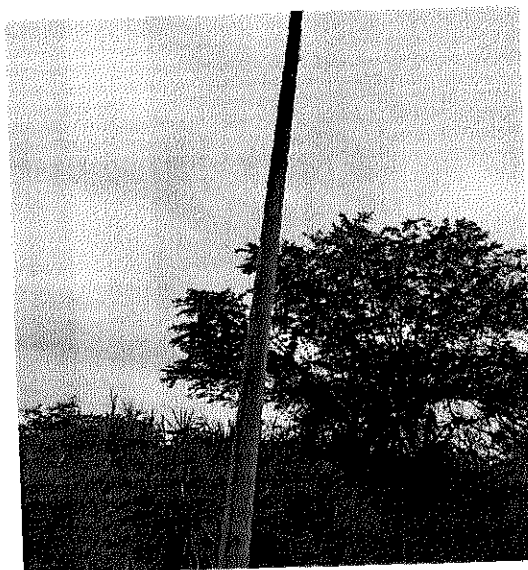
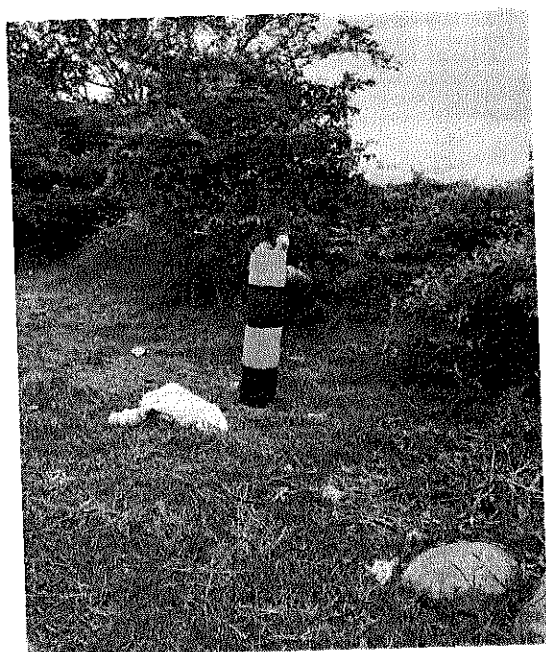
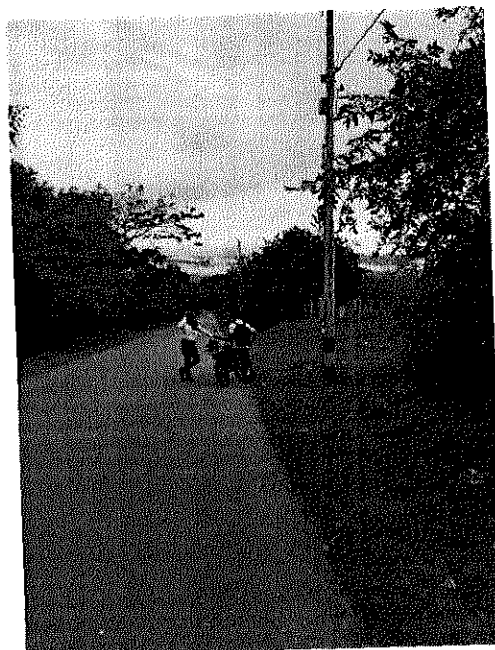
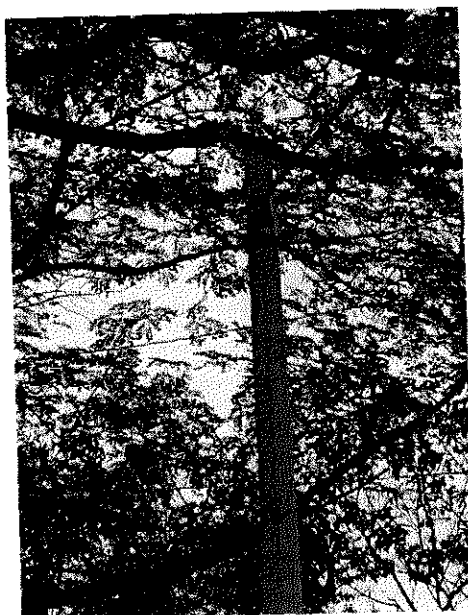
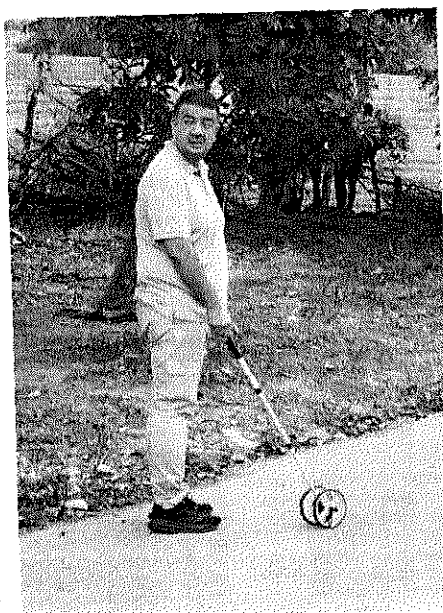
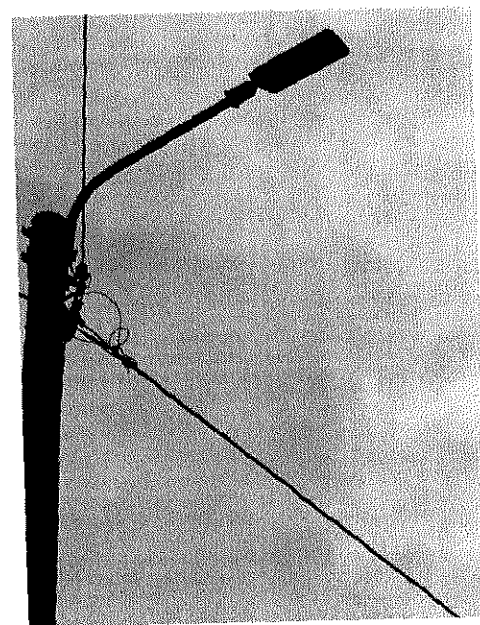
Seguidamente, se procede al desplazamiento hacia al sitio donde se ejecutaron los convenios interadministrativos celebrados entre la Gobernación del Tolima, Empresa Generadora de Energía del Tolima " EGETSA S.A ESP" y la Alcaldía de Lérída, donde una vez realizada las mediciones de cada uno de los ítems objeto de investigación conforme se evidencia en el registro fotográfico que se adjunta, se hace valoración y análisis de cada uno de los ítems contractuales, frente a lo cual se encuentra lo siguiente:

Se relacionan las cantidades verificadas en campo, las cuales se confrontarán con lo consignado en el informe técnico.

Se evidencia también que el sistema de alumbrado público, en su estado actual, no cumple con su objeto social. Esta situación obedece a diversos factores identificados durante la verificación en campo, los cuales afectan la correcta prestación del servicio y el funcionamiento adecuado de la infraestructura. Debido a la insuficiencia de mantenimiento preventivo y correctivo del sistema de alumbrado público, se ha generado un deterioro progresivo de sus componentes, afectando directamente su funcionamiento y la calidad del servicio prestado. A esta situación se suma el hurto de elementos esenciales como luminarias, tramos de la red de suministro eléctrico y otros accesorios, lo cual ha ocasionado interrupciones parciales aproximadamente del 75% y zonas sin cobertura.

Por otro lado, no fue posible cuantificar la cantidad de luminarias existentes en determinados tramos, debido al exceso de vegetación presente en la zona. Esta condición limita significativamente la visibilidad y el acceso a los puntos de inspección, impidiendo realizar una verificación completa y confiable en campo. En complemento, se verificó el expediente que reposa en la Alcaldía de Lérída, evidenciándose que el sistema de alumbrado público fue construido y para ese tiempo se encontraba en condiciones de funcionamiento de acuerdo con el registro fotográfico disponible. Asimismo, se constató que para el proyecto se gestionaron y tramitaron las certificaciones RETIE correspondientes, dando cumplimiento a los requisitos técnicos y normativos exigidos en su momento.
